## Handlungsempfehlungen zur schimmelpilzfreien Teilmoder- nisierung mit Fenstern

Ausgabe Februar 2016

Merkblatt ES.06

Verband Fenster + Fassade

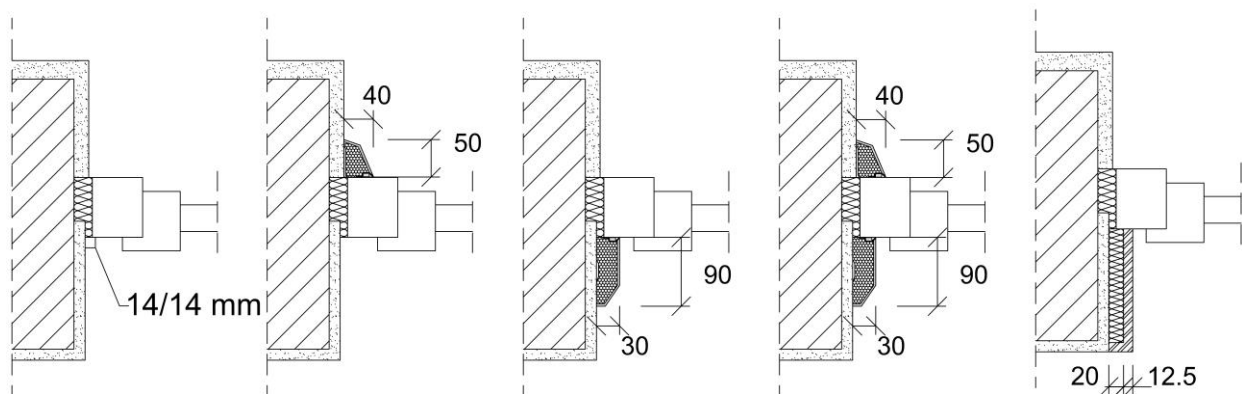
Die Erhöhung der raumseitigen Oberflächentemperaturen kann durch flankierende bauliche Maßnahmen in den Anschlussbereichen erreicht werden. Im nachfolgenden Bild sind ausgewählte bauliche Maßnahmen am Beispiel eines mittig in die Laibung eingebauten Fensters dargestellt. Die dargestellten Sanierleisten weisen dabei eine Wärmeleitfähigkeit von  $\lambda \leq 0,035 \text{ W/(m}\cdot\text{K)}$  auf.

**Bild 2:** Darstellung der baulichen Sanierungsmaßnahmen; links: Innenleiste, 2. v. links: Sanierleiste außen, Mitte: Sanierleiste innen, 2. v. rechts: Sanierleiste innen und außen, rechts: Laibungsdämmung

Unter Verwendung der nachfolgenden Tabelle können anhand der Baualtersklasse des Gebäudes Sanierungsmaßnahmen ausgewählt werden. Bei den angegebenen Sanierungsvarianten handelt es sich um die Mindestlösung. Ist in der Tabelle die Innenleiste (IL) als Lösung angegeben, so können die in den Anmerkungen der Tabelle nachfolgenden Lösungen (Sanierleiste und Laibungsdämmung) ebenfalls Verwendung finden.

Grundlage der Handlungsempfehlungen ist der Bericht zum Projekt IBH 874/13 „Erarbeitung von Grundlagen zur Erstellung von Handlungsempfehlungen zur schimmelpilzfreien Teilmodernisierung von Fenstern“ (August 2015) von Prof. Dr.-Ing. Anton Maas und Dipl.-Ing. Marc Klatecki, Ingenieurbüro Prof. Dr. Hauser GmbH, Kassel und Korrektur in Bild 2 vom 18. Februar 2016.
